# Ivanka pri Dunaji

## Internetový profil vody určenej na kúpanie

<b>Členský štát EÚ:</b> Slovenská republika	 
<b>Kraj:</b> Bratislavský	
<b>Obec:</b> Senec	
<b>ID vody na kúpanie:</b> SKREK030	
<b>Spôsob vyhlásenia vody určenej na kúpanie (ďalej len „VUK“):</b> Lokalita bola vyhlásená Všeobecne záväznou vyhláškou Krajského úradu životného prostredia v Bratislave č. 6/2012 z 15. novembra 2012, ktorou sa vyhlasujú vody určené na kúpanie a určujú povrchové vody vhodné pre život a reprodukciu pôvodných druhov rýb.

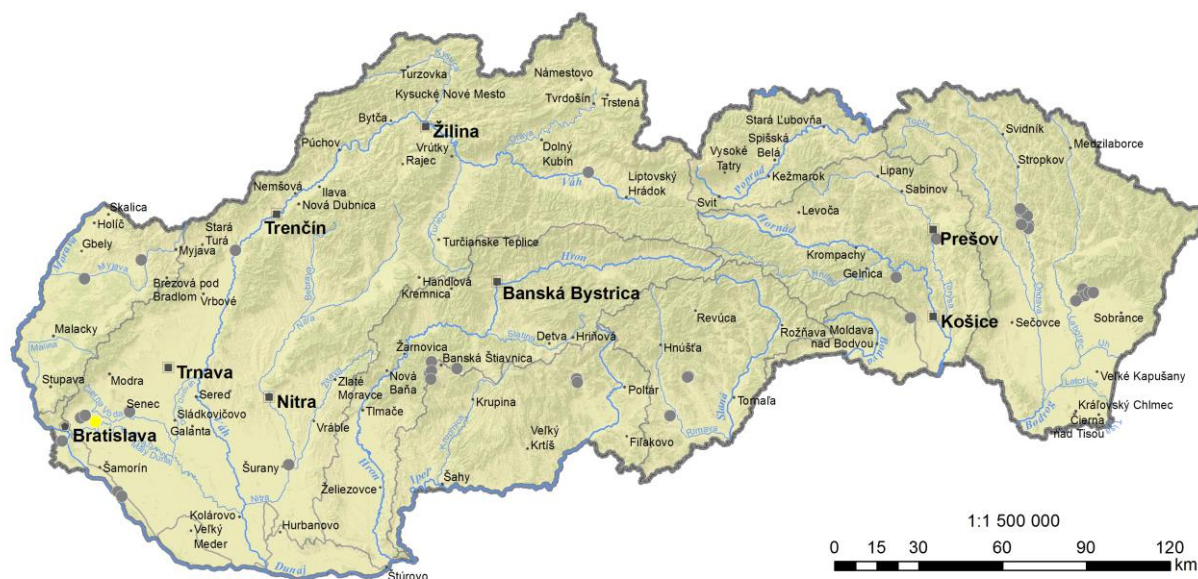
Mapa 1: Lokalizácia VUK (zdroj: SAŽP)

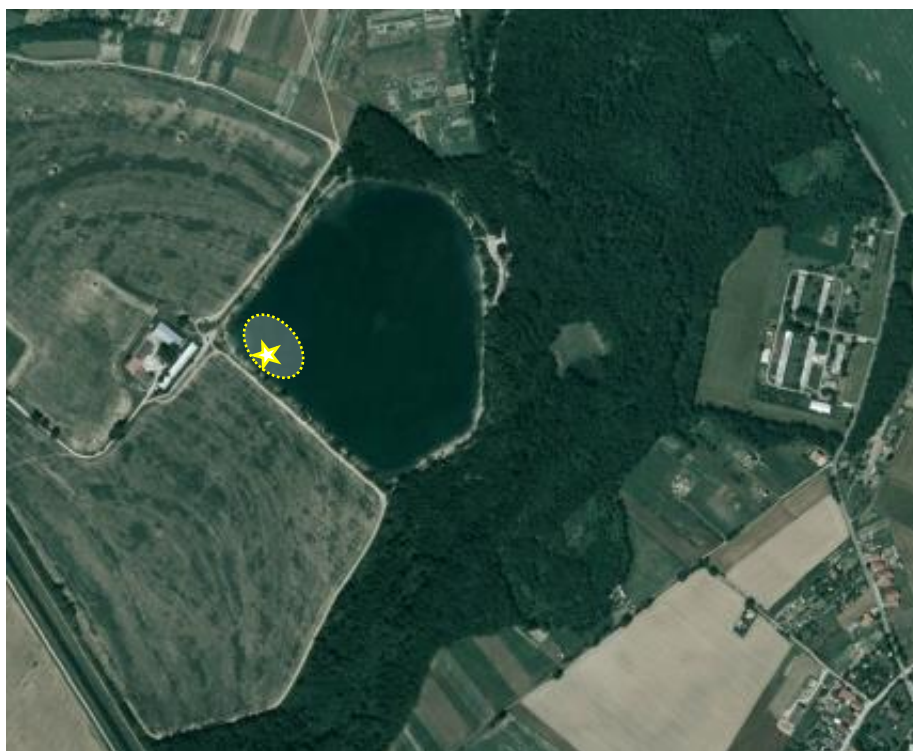
### **Mapa 2:** Letecká snímka VUK

monitorovacie miesto

prevádzkovaná pláž

mierka: 1 : 5 800

Súradnice monitorovacieho miesta		x	y
Súradnicový systém	ETRS89	17,2625	48,1754
	S-JTSK	-561 927,9689	-1 278 504,7935
