Liptovská Mara

Internetový profil vody určenej na kúpanie

Členský štát EÚ: Slovenská republika

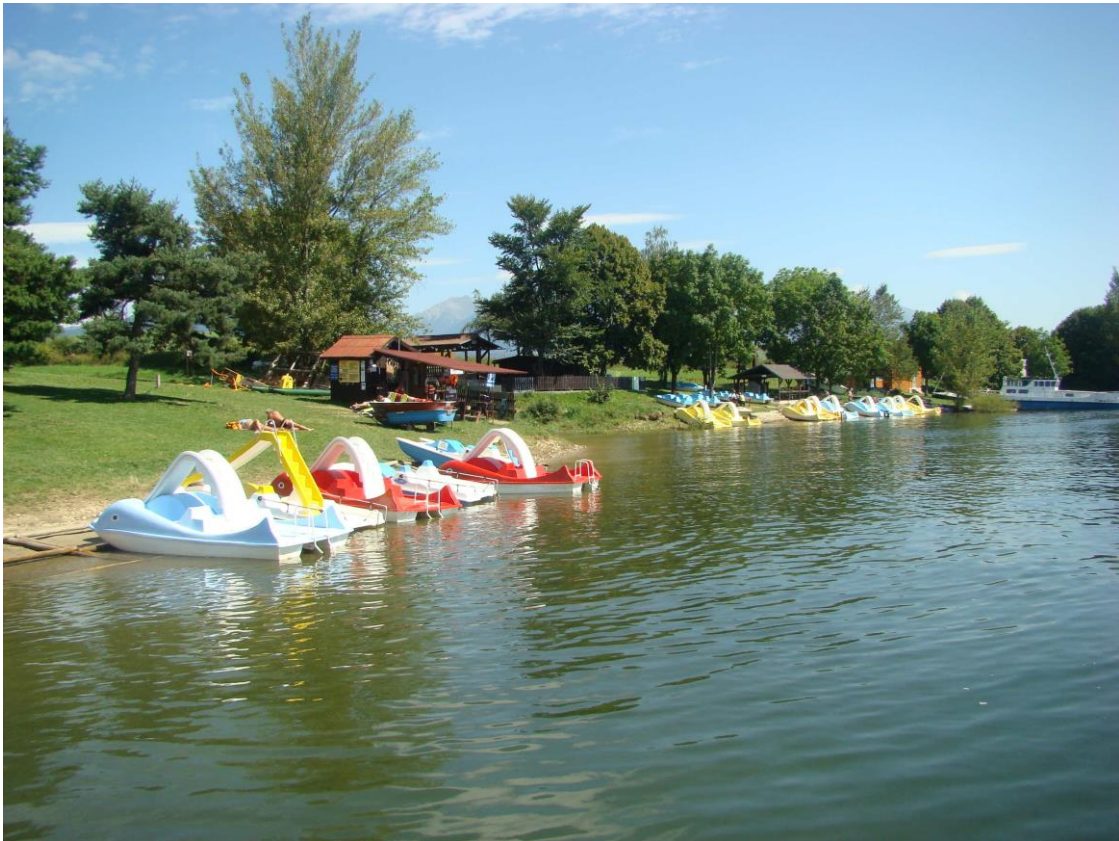
pláž s pozvoľným vstupom je v záplavovej časti štrkopiesková a v nezáplavovej časti má trávnatý povrch

Obr. 3: Liptovská Mara, pláž (zdroj: RÚVZ so sídlom v Liptovskom Mikuláši)

Pláž prírodného kúpaliska je tvorená upravovaným zatrávneným brehom, ktorý pozvoľna prechádza do vody s piesočnato-štrkovitým dnom. Obmývaná zóna pláže je zarastená len ojedinele vlhkomilnými druhmi – sitina kĺbkatá (*Juncus conglomeratus*), sitina stlačená (*J. compressus*), sitina článkovaná (*J. articulatus*), chrastnica trst'ovníkovitá (*Phalaroides arundinacea*), smlz kroviskový (*Calamagrostis epigejos*) a metlica trsnatá (*Deschampsia caespitosa*). Ojedinele sa na hranici vody a brehu vyskytuje vŕba biela (*Salix alba*).
